生产建设项目水土保持设施 验收鉴定书

项目名称 苏宁睿城剩余地块（D0405）项目
项目编号 2019-320106-70-03-308178
建设地点 南京市鼓楼区江东街道
验收单位 南京鼓楼国际软件与服务外包产业园有限公司

2023 年 8 月 29 日

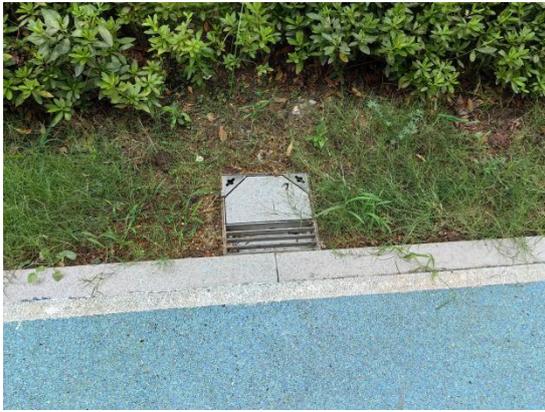
A photograph of a paved walkway made of interlocking permeable bricks. The bricks are arranged in a grid pattern, with some green grass growing through the gaps. The walkway is bordered by a modern building with large windows.
<p>照片 1 说明：雨水管网</p>	<p>照片 2 说明：透水铺装</p>

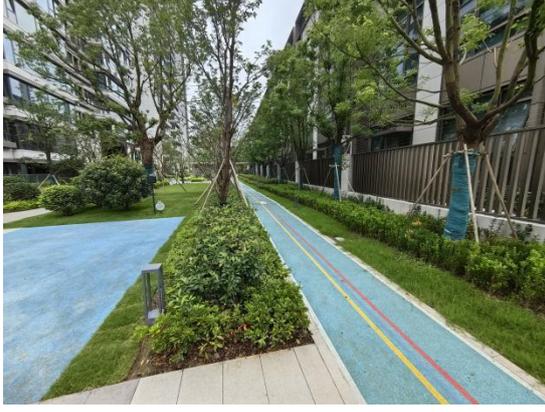
A photograph of a landscaped area with green grass, shrubs, and trees. A modern building is visible in the background.
<p>照片 3 说明：景观绿化</p>	<p>照片 4 说明：景观绿化</p>

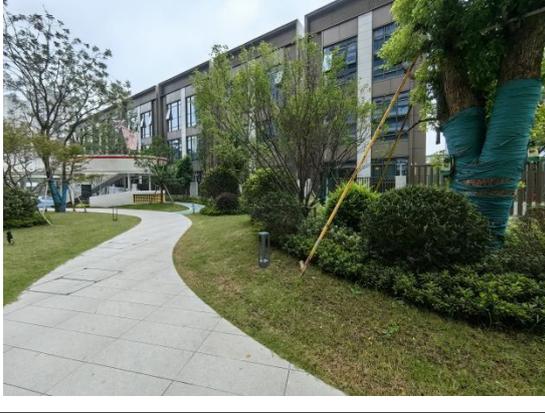
<p>照片 5 说明：景观绿化</p>	<p>照片 6 说明：景观绿化</p>
