NO. 2019G88地块房地产开发项目

水土保持设施验收报告

建设单位：南京荟源置业有限公司
编制单位：南京万正工程咨询有限公司
2023年8月

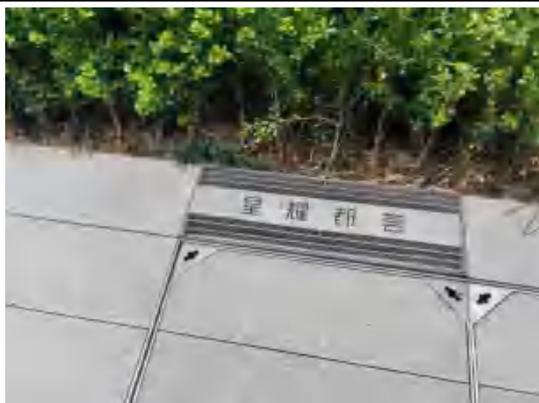
图 3.5-1 雨水管网 (2023.8)

防治分区	措施名称	单位	方案设计 (①)	实际完成 (②)	增减情况 (②-①)	实施时间
建筑区	雨水管网	m	600	0	-600	/
道路广场区	雨水管网	m	900	910.9	10.9	2022.2~2022.3
	透水铺装	m ²	7129	7100	-29	2022.10~2022.11
绿化区	土地整治	m ²	1.11	1.11	0	2022.4~2022.6
	雨水回用系统	m ³	380	380	0	2020.12

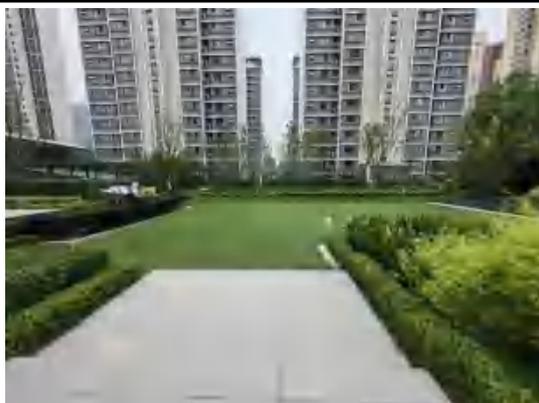
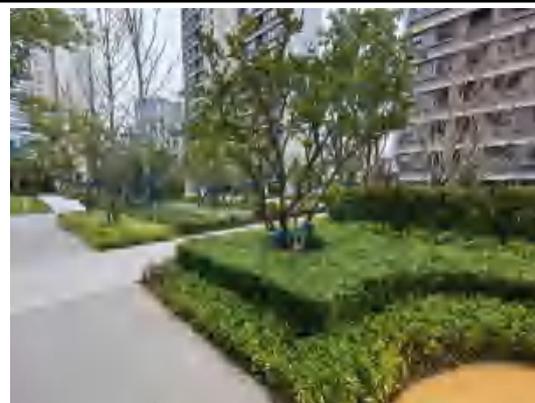
图 3.5-3 景观绿化 (2023.7)

防治分区	措施名称	单位	方案设计 (①)	实际完成 (②)	增减情况 (②-①)	实施时间
绿化区	景观绿化	hm ²	1.11	1.11	0	2023.2

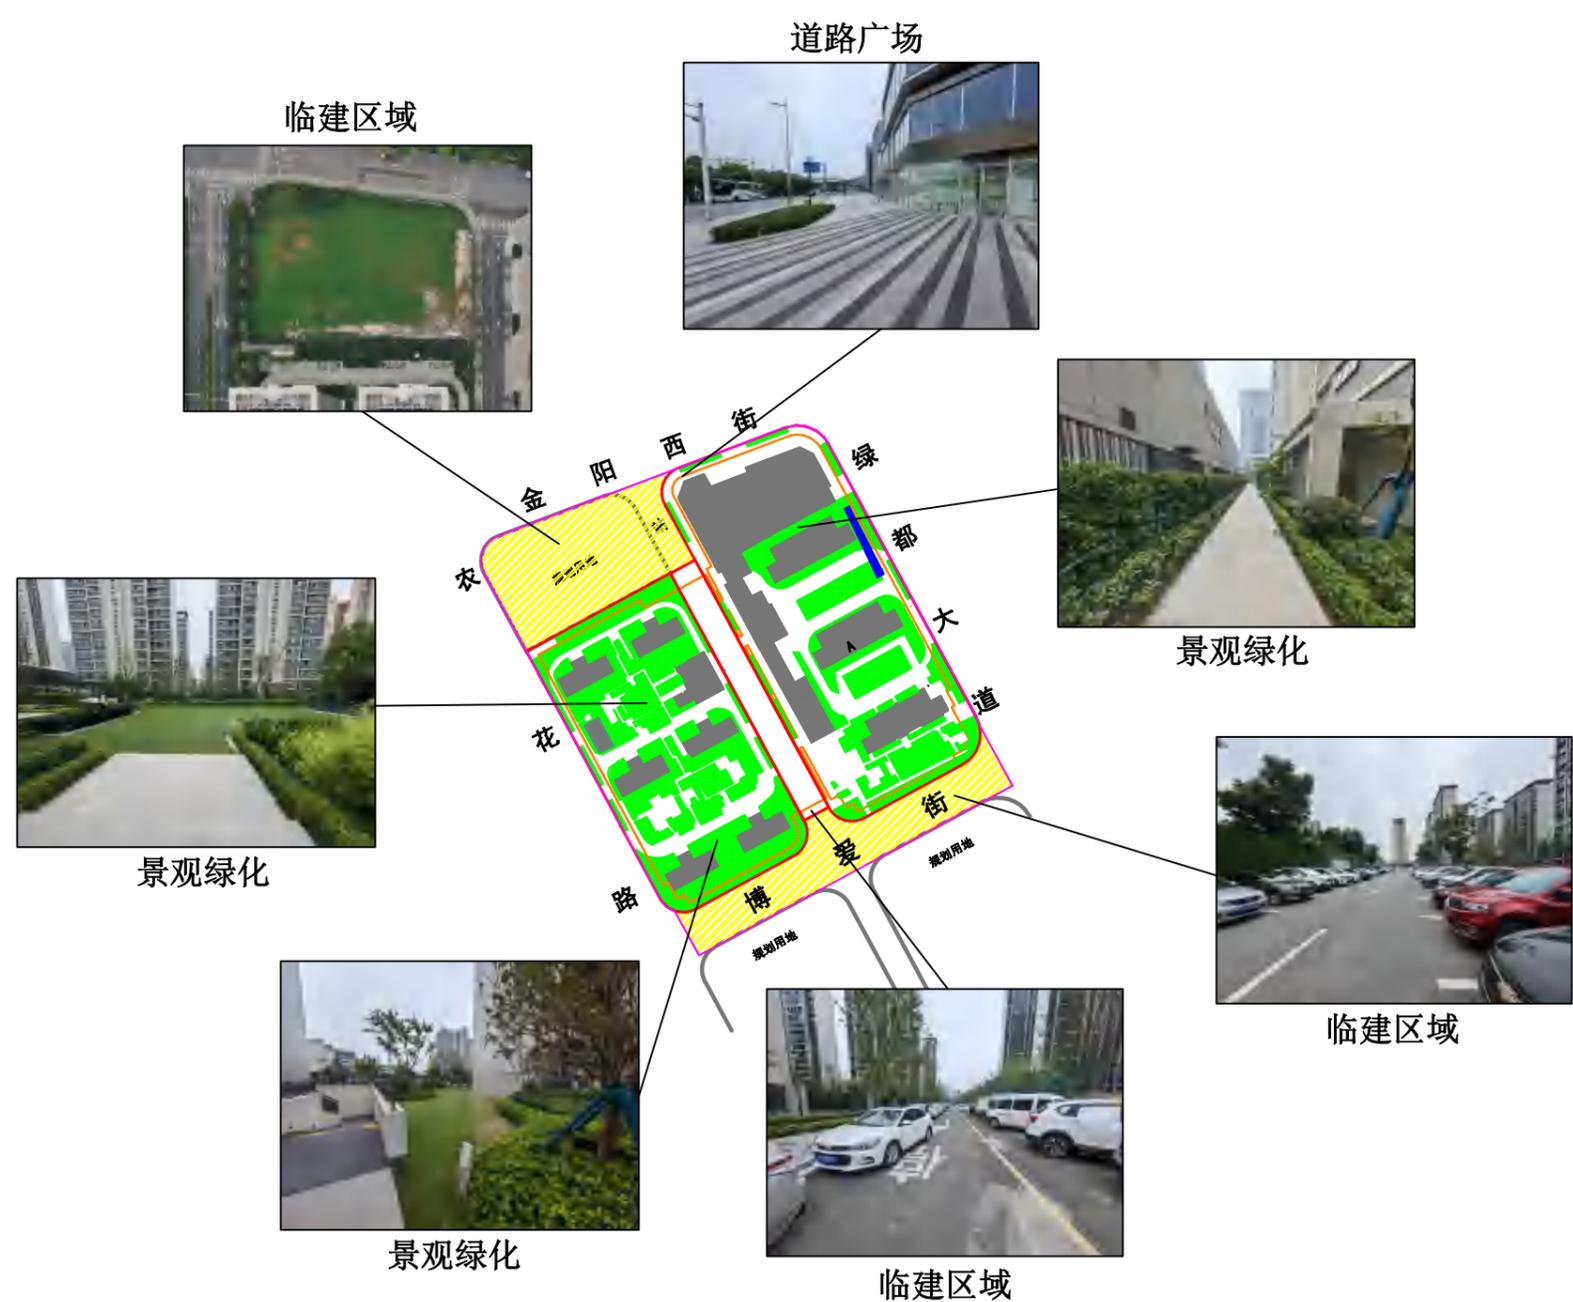
南京万正工程咨询有限公司			
核定		验收阶段	
审核		水土保持部分	
校核		南京荟源置业有限公司	
设计		水土保持措施	
制图		竣工验收图	
比例	1:1500		
设计证号	/	日期	2023年9月
资质证号	/	图号	附图2

防治分区	措施类型	措施名称	单位	方案设计 (①)	实际完成 (②)	增减情况 (②-①)
建筑区	工程措施	雨水管网	m	600	0	-600
	临时措施	临时苫盖	hm ²	0.85	0.85	0
道路广场区	工程措施	雨水管网	m	900	910.9	10.9
		透水铺装	m ²	7129	7100	-29
	临时措施	临时排水沟	m	789	687	-102
		临时沉沙池	座	1	0	-1
绿化区	工程措施	土地整治	m ²	1.11	1.11	0
		雨水回用系统	m ³	380	380	0
	临时措施	景观绿化	hm ²	1.11	1.11	0
施工生产生活区	临时措施	临时苫盖	hm ²	1.11	1.1	-0.01
		洗车平台	座	2	2	0
		临时排水沟	m	293	293	0
		临时沉沙池	座	1	0	-1
临时堆土区	临时措施	临时苫盖	m ²	0.62	0	-0.62
		临时排水沟	m	158	0	-158
		临时沉沙池	座	1	0	-1
		编织袋拦挡	m	290	0	-290
		编织袋拆除	m	290	0	-290
