NO.2018G30 地块项目

# 水土保持监测总结报告

监测单位：江苏德宁建设工程咨询有限公司

2021年8月

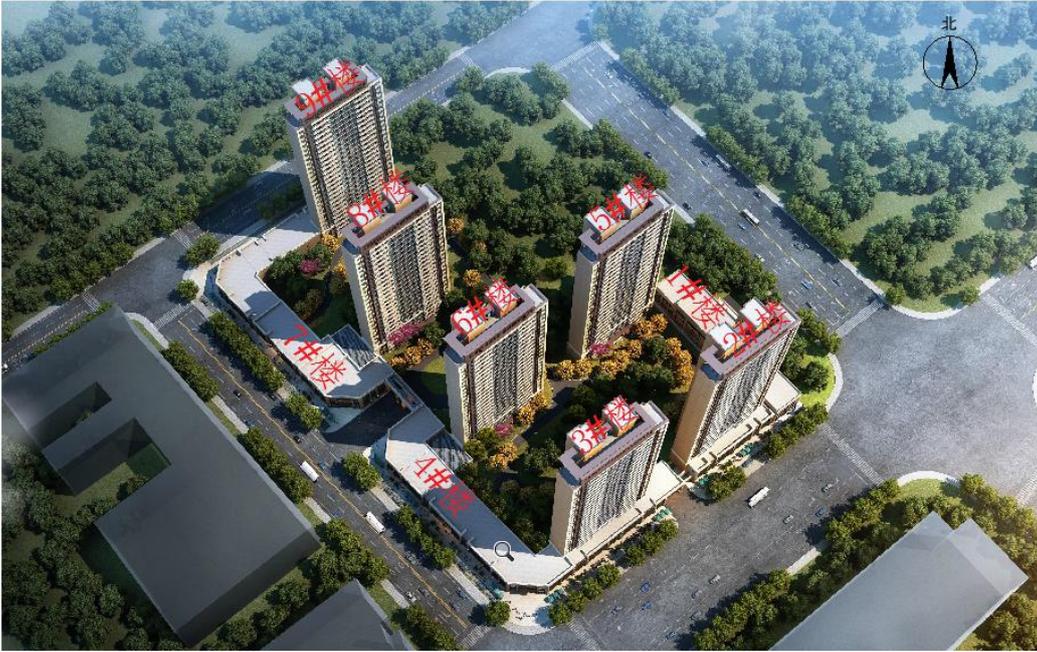
图 2-1 项目平面布置图

项目内部平面设计综合考虑空间特性、建筑体量、视觉效果及周边地块的关系，规划建设 2 栋 27 层住宅商业楼(2#、3#)位于项目区南部，3 栋 28 层住宅楼（5#、6#、8#）位于项目区中部，1 栋 28 层住宅商业楼(9#)位于项目区北部，2 栋 2 层商业楼（4#、7#）分布在位于周村街路的小区主要出入口两侧，1 栋商业楼（1#）位于项目区东侧。项目地下室分别位于地块建筑区、建筑区周边道路广场区地下及绿化区地下。

项目区内设置小区出入口 2 个，分别位于小区西侧与南侧，西侧出入口连接周村路南侧，出入口连接岱山北路。项目区内主干道为环形设置，再由支路连接各幢住宅楼，宅前道路，沿建筑物北侧布置，以方便出入，道路总长度约为 695m。

项目区内除建筑、道路及宅前道路外，均为绿化用地，环绕住宅楼四周布设。具体布置见下图 2-1。

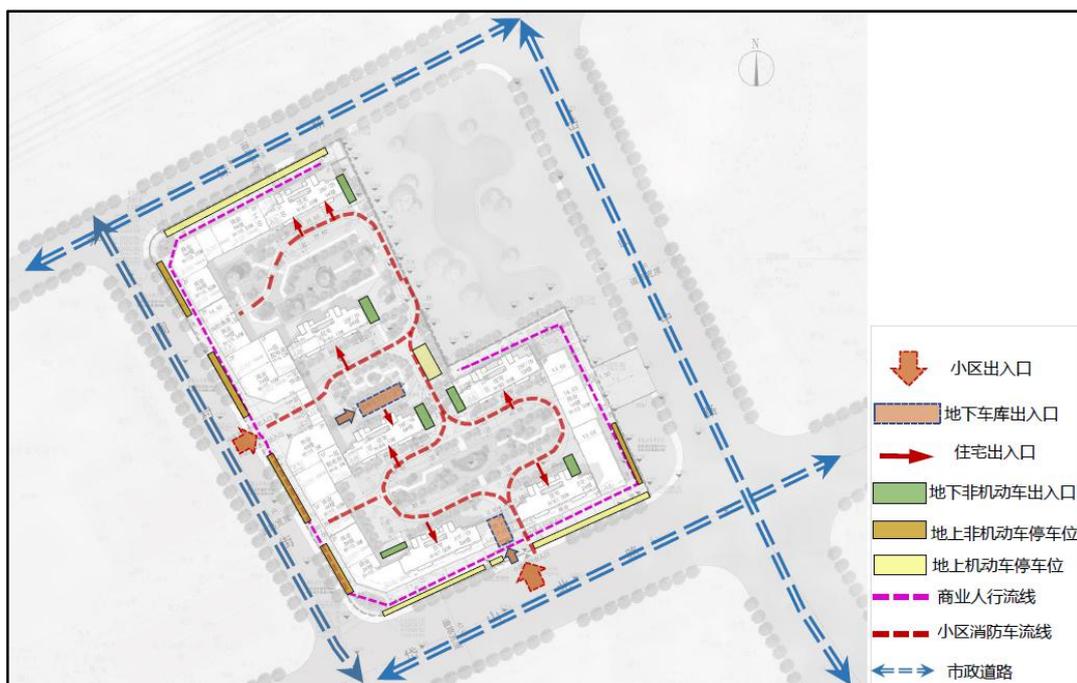
图 2-2 项目交通流向示意图

本项目区内采用人车分流，以地下停车为主，小区中央与南侧均设计有地下车库出入口。机动车可直接进入地下车库。人流沿贯穿前后的步行道到达住宅和商场。

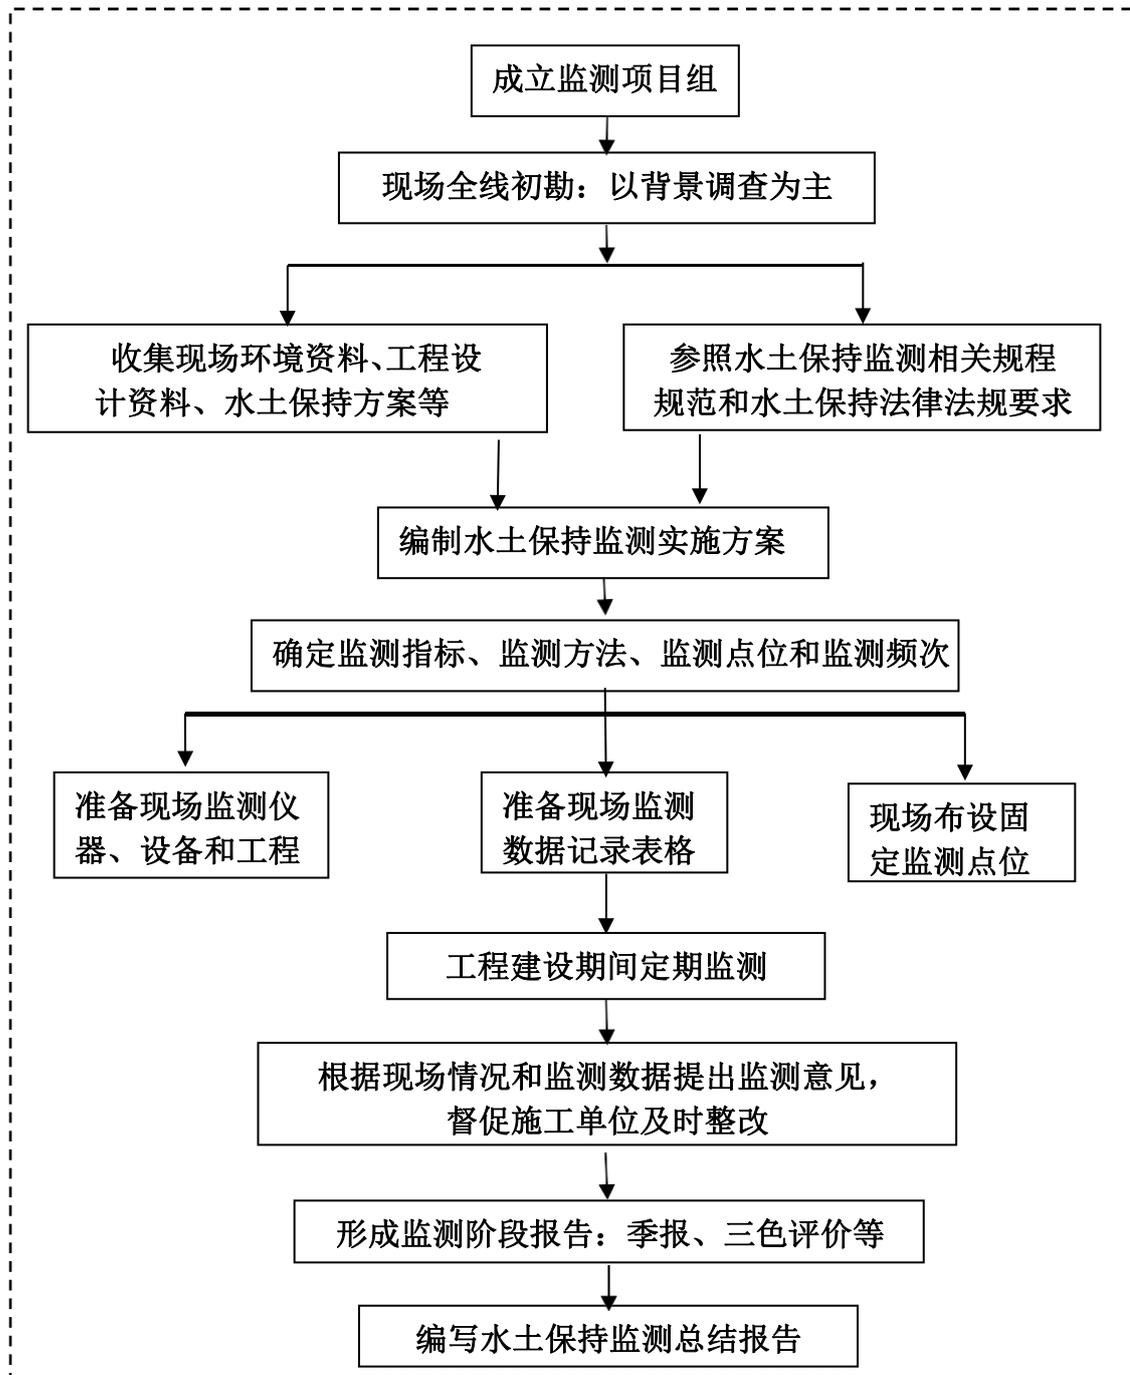
图 2-3 水土保持监测技术路线图

接受监测任务后，我单位首先根据项目具体情况成立项目组，确定项目负责人，并组织专业监测人员对工程施工现场进行了多次调查，基本掌握了工程施工情况及工程防治责任范围内的水土流失和水土保持情况。根据调查，结合工程水土保持方案及相关资料，严格按照有关法律法规及技术规范，编制了水土保持监测总结报告。技术路线详见图 2-3。

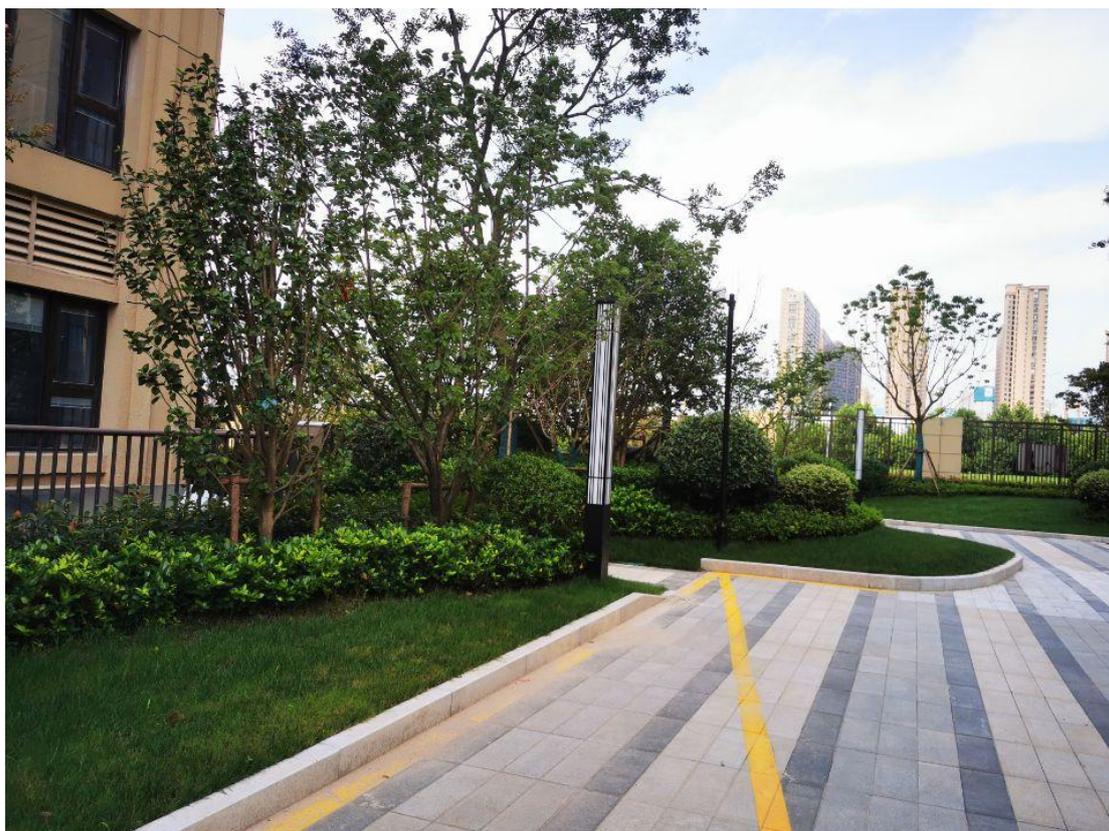
项目工程措施影像

各分区水土保持工程措施基本已按照水土保持方案设计进行实施并根据实际情况进行了优化。水土保持工程措施防治责任基本得到落实。工程措施已按照相应的设计标准进行了施工,符合有关标准要求,能够起到良好的水土保持作用。

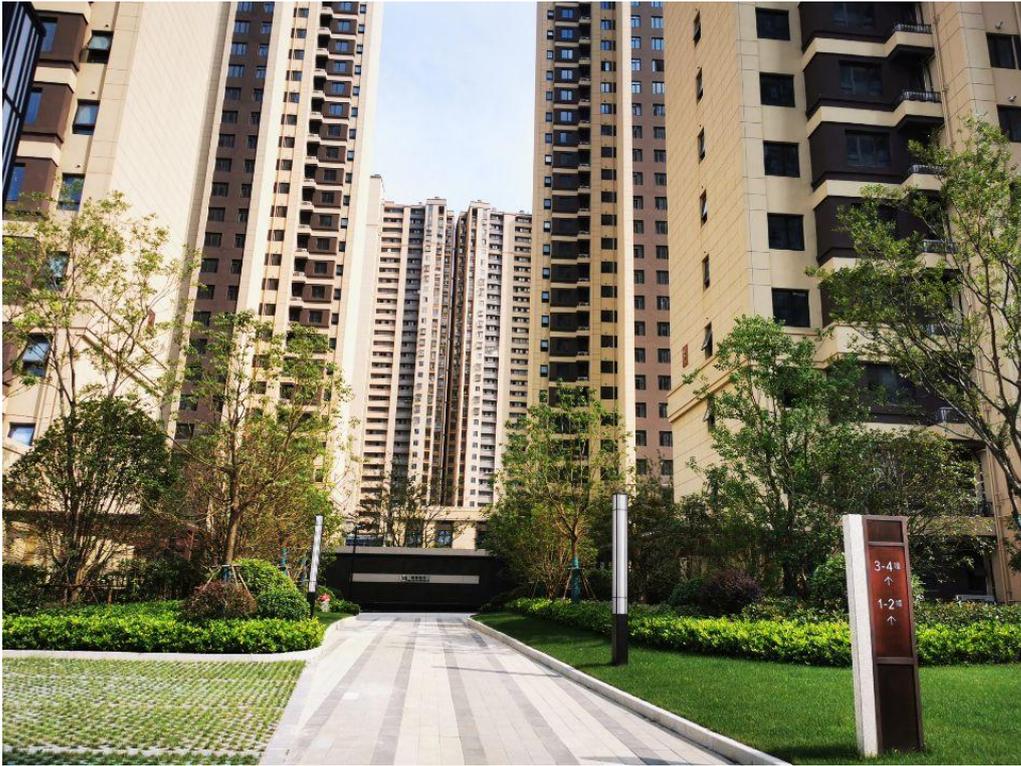
项目植物措施影像

总体上各分区水土保持防治的植物措施基本按照水土保持方案设计进行实施，部分根据后期设计及地方要求进行了优化。水土保持植物措施防治责任基本得到落实。植物措施已按照相应的设计标准进行了施工，符合有关标准要求，能够起到良好的水土保持作用，并采取了适当的养护措施，促进了树种、草籽成活率，本项目沿线各项目区林草植被恢复情况良好。由于本项目施工生产生活区暂时移交给下一期项目使用，故生活区暂时无法拆除，原设计的撒播草籽措施无法实施。
