NO. 2019G33地块开发建设项目（A地块）

# 水土保持监测总结报告

建设单位：南京奇雅置业有限公司

监测单位：江苏德宁建设工程咨询有限公司

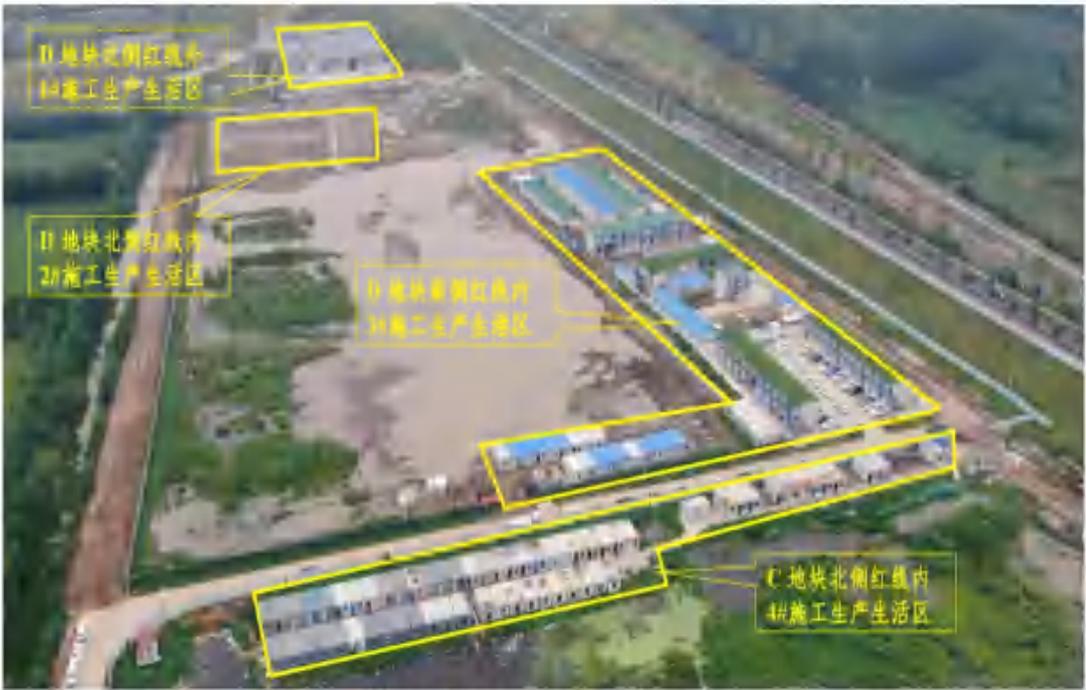
<p style="text-align: center;">图 2-14 项目施工生产生活区现场无人机拍摄照片</p>	
<p>照片 3 施工生产生活区全景图（2020.9）</p>

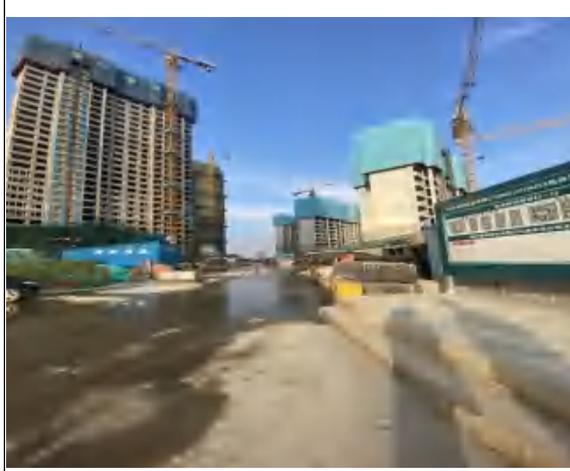
照片 1 A 地块建筑区监测点（2021.9）	照片 2 A 地块建筑区监测点（2021.9）

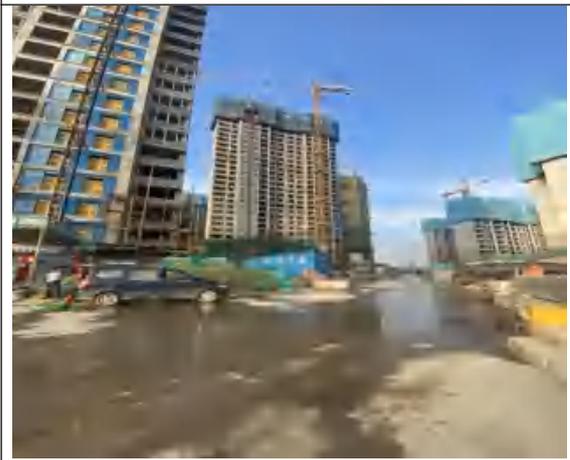
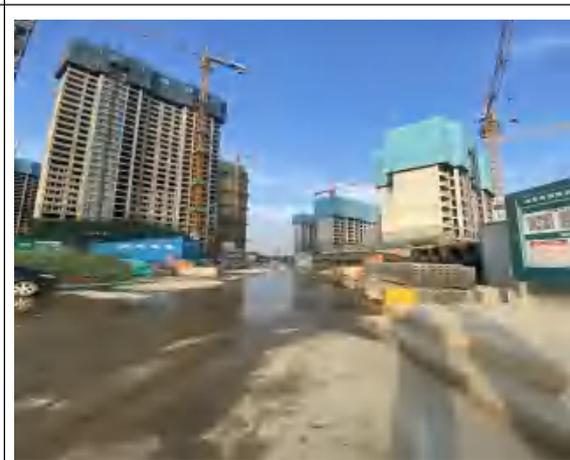
照片 3 A 地块道路广场区监测点（2021.9）	照片 4 A 地块道路广场区监测点（2021.9）

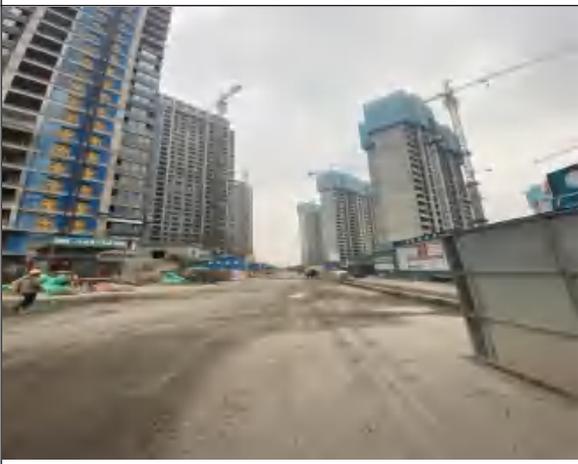
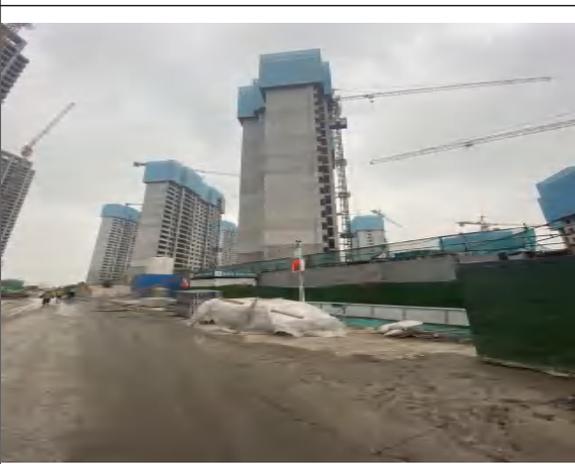
照片 3 A 地块道路广场区 (2021.12)	照片 4 A 地块道路广场区 (2021.12)

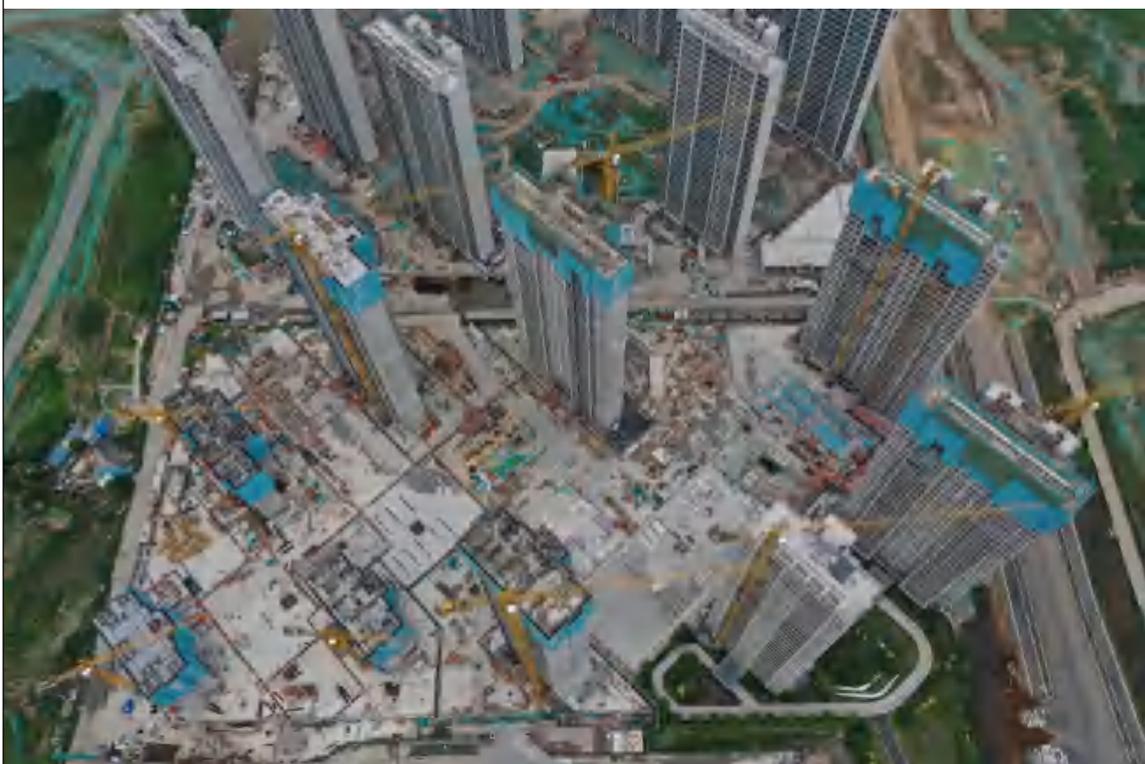
照片 10  
拍摄时间：2022.6.27  
监测分区：B 地块  
监测位置：/  
现场情况：主体工程施工  
建议：对裸露地表及时进行苫盖，注意巡查排水系统

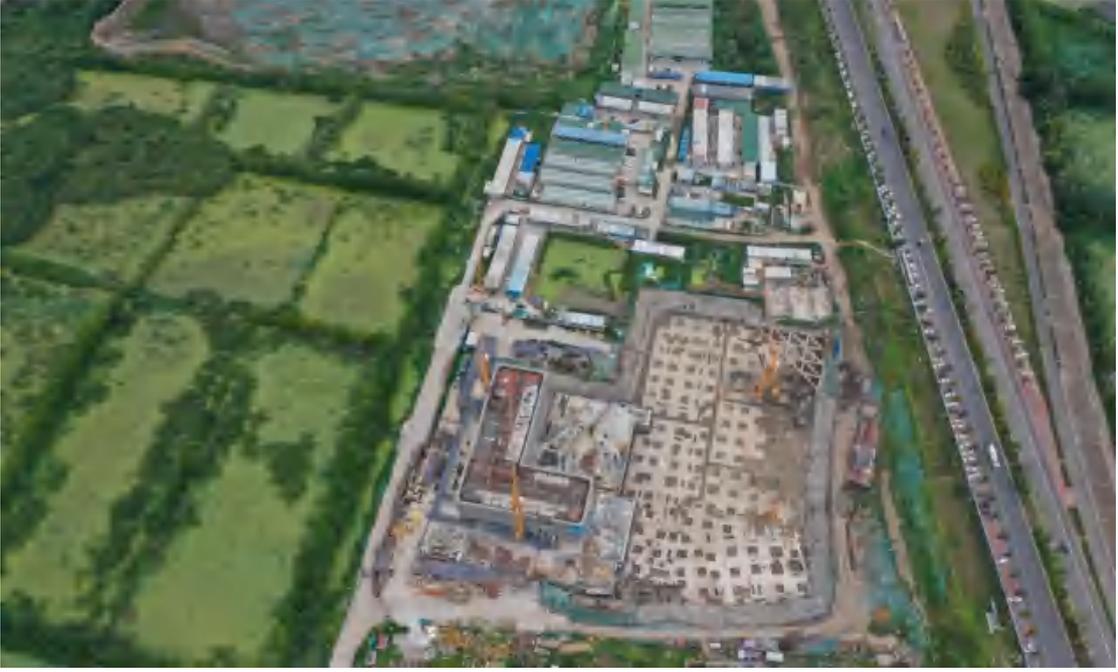
<p>照片 15                  拍摄时间：2022.6.27                  监测分区：D 地块                  监测位置：全景                  现场情况：主体工程施工                  建议：对裸露地表进行及时苫盖、巡查排水系统</p>

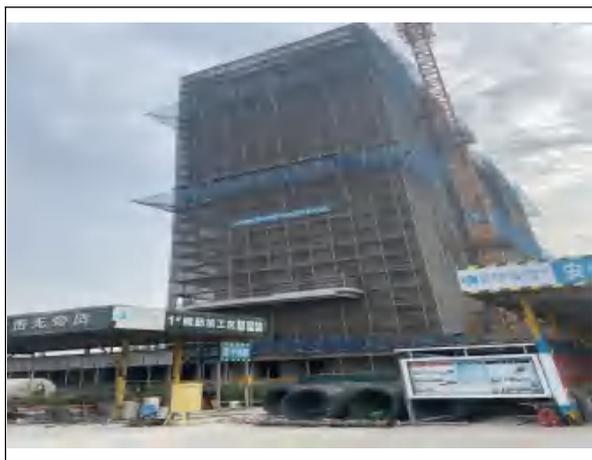
<p>照片 9 拍摄时间：2022.6.27 监测分区：D 地块建筑区 监测位置：/ 现场情况：主体工程施工 建议：加强建设管理</p>	<p>照片 10 拍摄时间：2022.6.27 监测分区：D 地块建筑区 监测位置：/ 现场情况：主体工程施工 建议：加强建设管理</p>

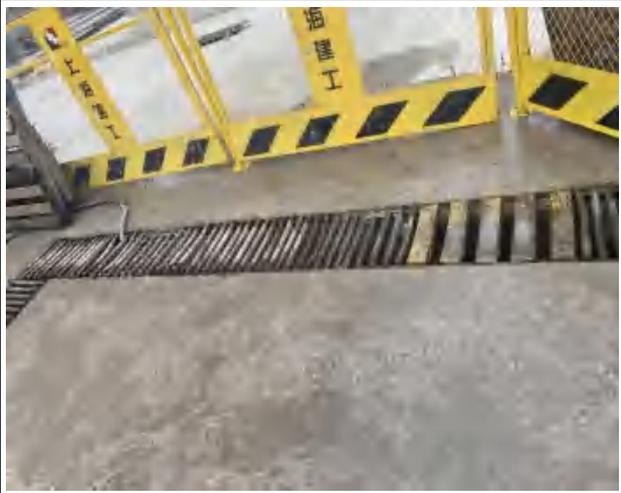
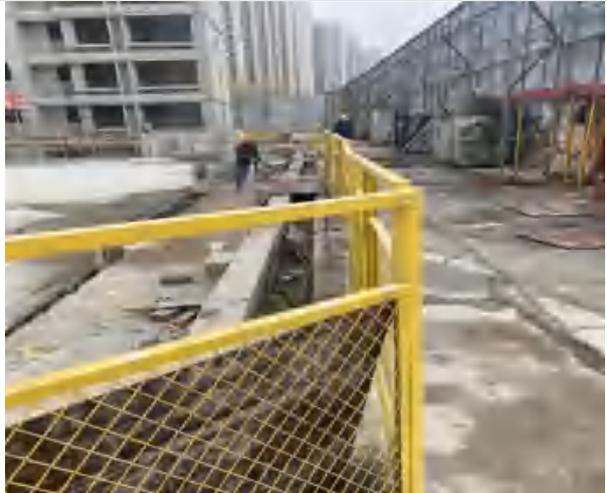
<p>照片 1                      拍摄时间：2022.12.24                      监测分区：E 地块道路广场区                      监测位置：/                      现场情况：沿基坑布设临时排水沟，砖砌结构，断面尺寸 0.30*0.40m，长度 500m                      建议：注意巡查排水系统</p>	<p>照片 2                      拍摄时间：2022.12.24                      监测分区：E 地块道路广场区                      监测位置：/                      现场情况：沿基坑布设临时排水沟，砖砌结构，断面尺寸 0.30*0.40m，长度 500m                      建议：注意巡查排水系统</p>

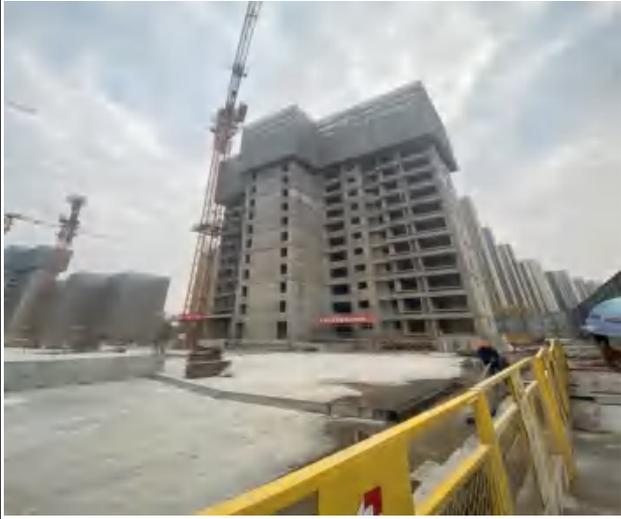
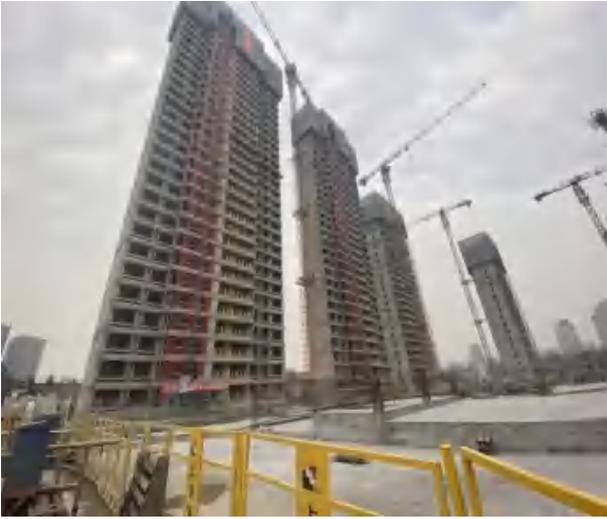
<p>照片 3                      拍摄时间：2022.12.24                      监测分区：E 地块建筑区                      监测位置：/                      现场情况：主体工程施工                      建议：开挖土方及时苫盖、外运</p>	<p>照片 4                      拍摄时间：2022.12.24                      监测分区：E 地块建筑区                      监测位置：/                      现场情况：主体工程施工                      建议：开挖土方及时苫盖、外运</p>

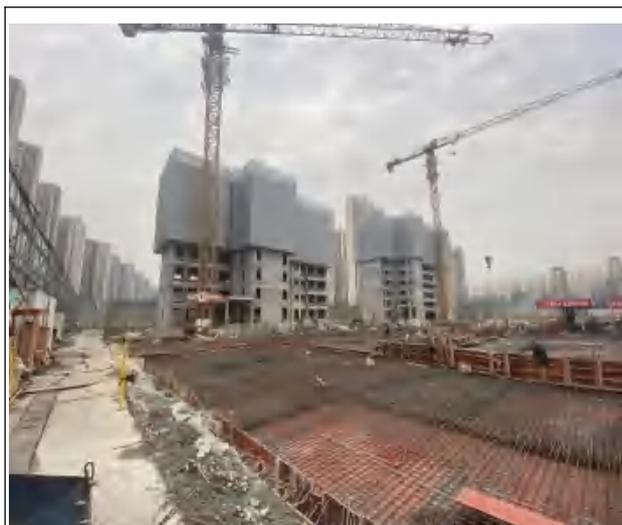
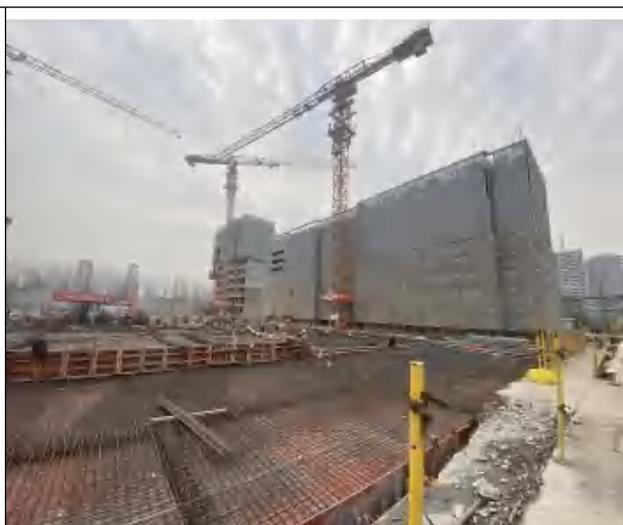
照片 3  
 拍摄时间：2022.12.24  
 监测分区：F 地块建筑区  
 监测位置：/  
 现场情况：主体工程施工  
 建议：开挖土方及时苫盖、外运

照片 4  
 拍摄时间：2022.12.24  
 监测分区：F 地块建筑区  
 监测位置：/  
 现场情况：主体工程施工  
 建议：开挖土方及时苫盖、外运

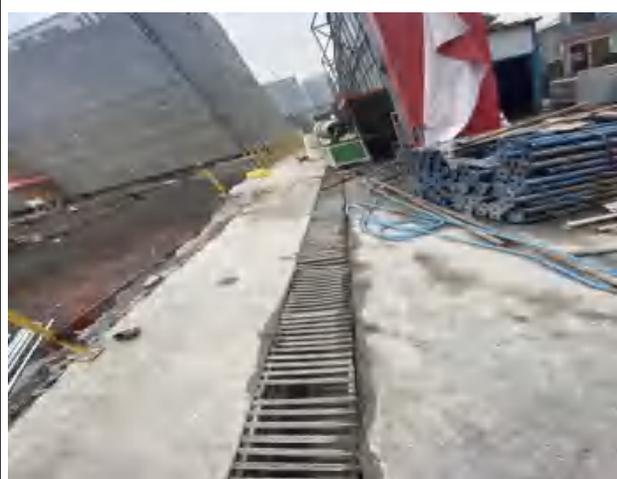
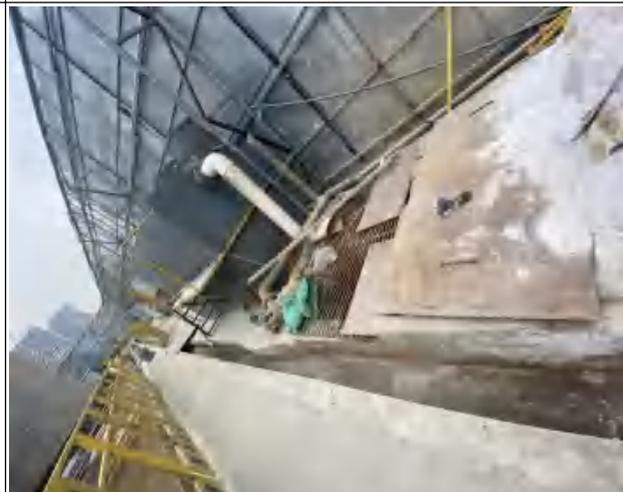
照片 5  
 拍摄时间：2022.12.24  
 监测分区：F 地块道路广场区  
 监测位置：/  
 现场情况：沿基坑布设临时排水沟，砖砌结构，断面尺寸 0.30\*0.40m，长度 660m  
 建议：注意巡查排水系统

照片 6  
 拍摄时间：2022.12.24  
 监测分区：F 地块道路广场区  
 监测位置：监测点（6#）  
 现场情况：F 地块出水口，砖砌结构，断面尺寸 3\*4\*1.5m  
 建议：注意巡查排水系统

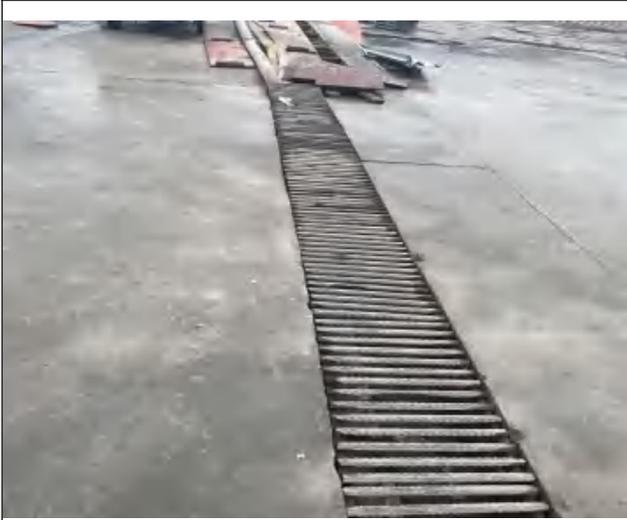
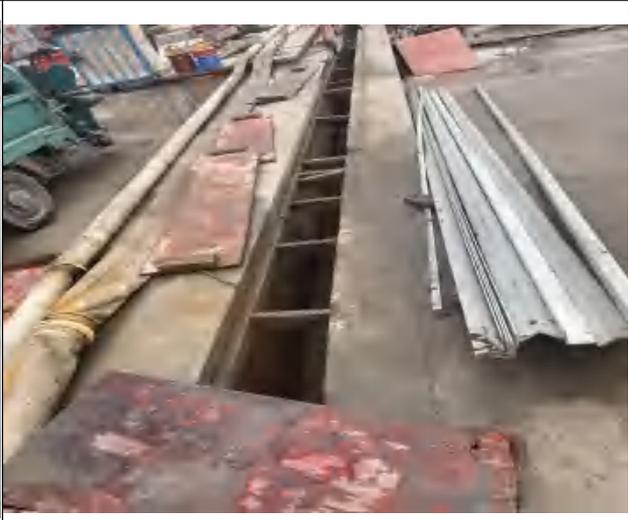
<p>照片 7                      拍摄时间：2022.12.24                      监测分区：A+B+C+D1 地块                      监测位置：/                      现场情况：项目区临时排水沟，砖砌结构，断面尺寸 0.30*0.40m                      建议：注意巡查排水系统</p>	<p>照片 8                      拍摄时间：2022.12.24                      监测分区：A+B+C+D1 地块                      监测位置：/                      现场情况：项目区临时排水沟，砖砌结构，断面尺寸 0.30*0.40m                      建议：注意及时清理淤泥</p>

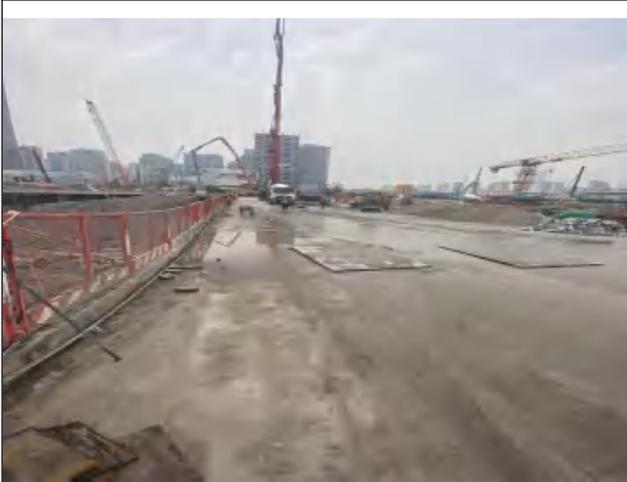
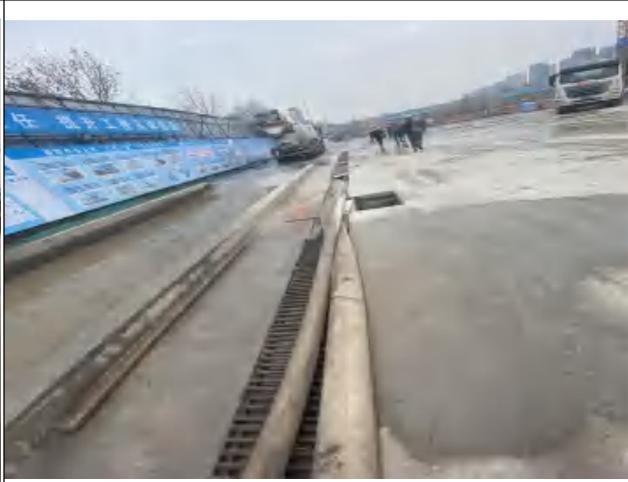
<p>照片 7                      拍摄时间：2022.12.24                      监测分区：A+B+C+D1 地块                      监测位置：/                      现场情况：项目道路广场区已硬化                      建议：注意巡查排水系统</p>	<p>照片 8                      拍摄时间：2022.12.24                      监测分区：A+B+C+D1 地块                      监测位置：/                      现场情况：项目道路广场区已硬化                      建议：注意及时清理淤泥</p>

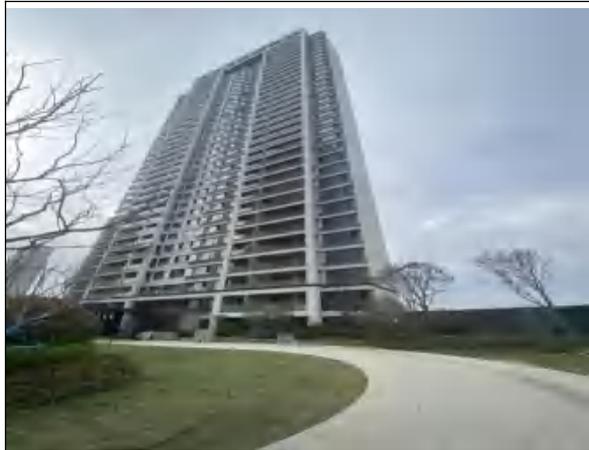
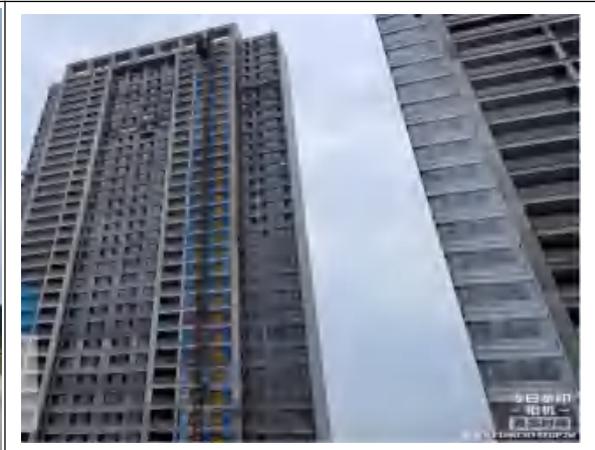
<p>照片 1 拍摄时间：2023.3.29 监测分区：A 地块建筑区 监测位置：/ 现场情况：主体工程施工 建议：加强建设管理</p>	<p>照片 2 拍摄时间：2023.3.29 监测分区：A 地块建筑区 监测位置：/ 现场情况：主体工程施工 建议：加强建设管理</p>

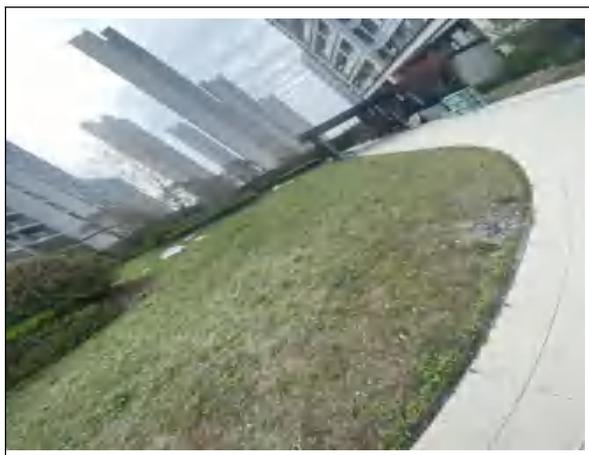
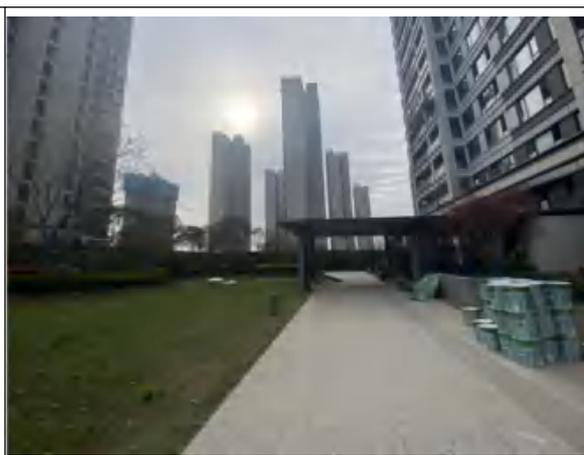
<p>照片 5                  拍摄时间：2023.3.29                  监测分区：A 地块绿化区                  监测位置：/                  现场情况：植被长势良好                  建议：注意养护</p>	<p>照片 6                  拍摄时间：2023.3.29                  监测分区：A 地块绿化区                  监测位置：/                  现场情况：植被长势良好                  建议：注意养护</p>

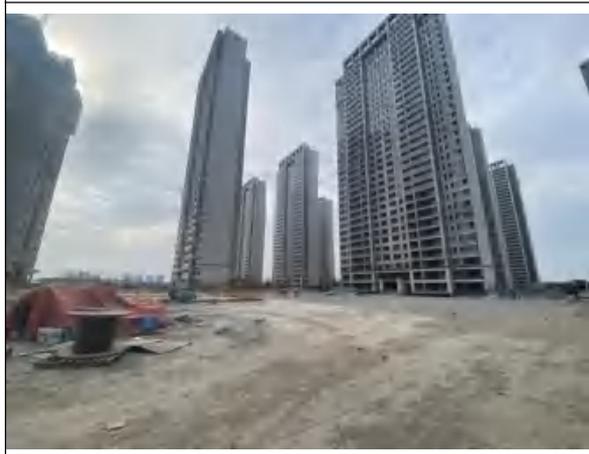
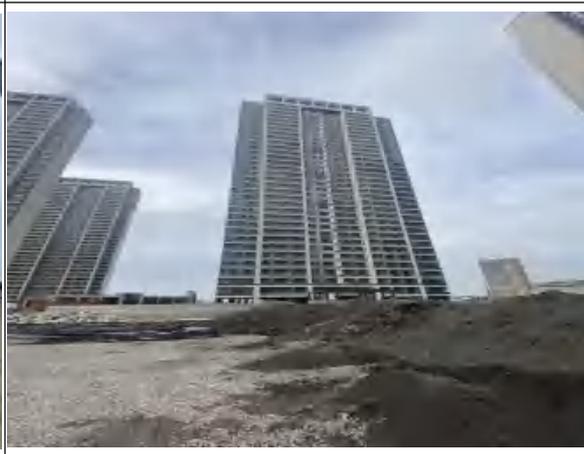
<p>照片 7                  拍摄时间：2023.3.29                  监测分区：B 地块建筑区                  监测位置：/                  现场情况：主体工程施工                  建议：加强建设管理</p>	<p>照片 8                  拍摄时间：2023.3.29                  监测分区：B 地块建筑区                  监测位置：/                  现场情况：主体工程施工                  建议：加强建设管理</p>

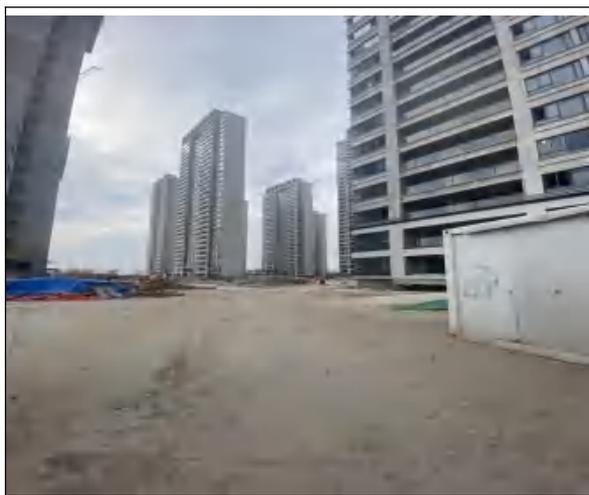
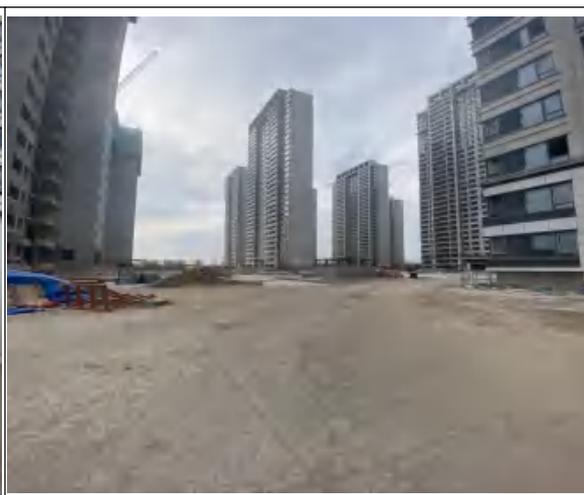
<p>照片 9                  拍摄时间：2023.3.29                  监测分区：B 地块道路广场区                  监测位置：/                  现场情况：已进行硬化处理                  建议：/</p>	<p>照片 10                  拍摄时间：2023.3.29                  监测分区：B 地块道路广场区                  监测位置：/                  现场情况：已进行硬化处理                  建议：/</p>

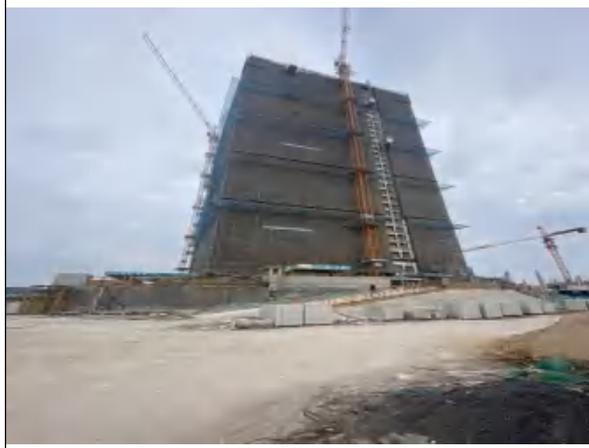
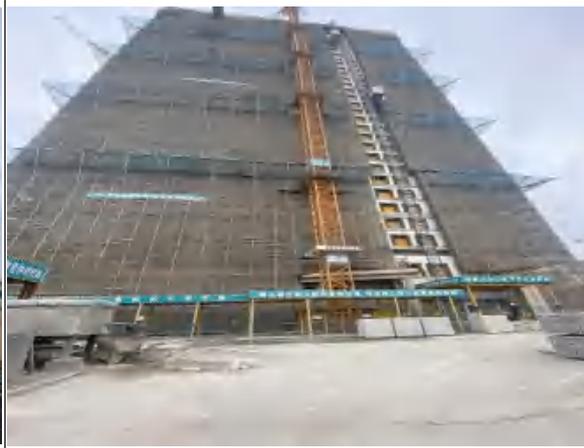
<p>照片 9                  拍摄时间：2023.3.29                  监测分区：D 地块建筑区                  监测位置：/                  现场情况：主体工程施工                  建议：加强建设管理</p>	<p>照片 10                  拍摄时间：2023.3.29                  监测分区：D 地块道路广场区                  监测位置：/                  现场情况：洗车平台                  建议：注意巡查排水系统</p>

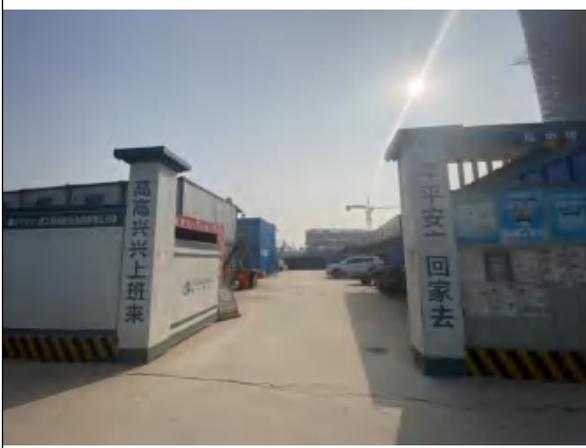
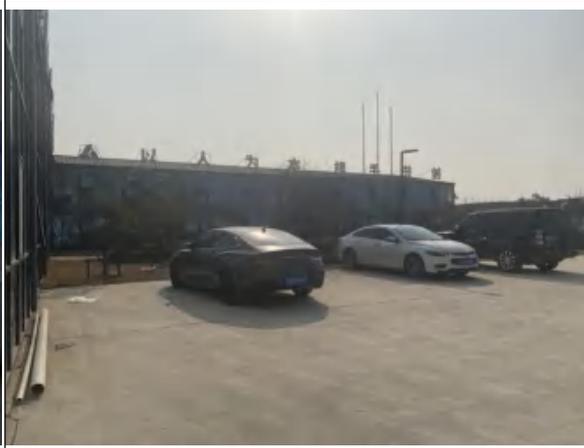
<p>照片 11                      拍摄时间：2023.3.29                      监测分区：施工生产生活区                      监测位置：/                      现场情况：已硬化                      建议：注意巡查排水系统</p>	<p>照片 12                      拍摄时间：2023.3.29                      监测分区：施工生产生活区                      监测位置：/                      现场情况：已硬化                      建议：注意巡查排水系统</p>

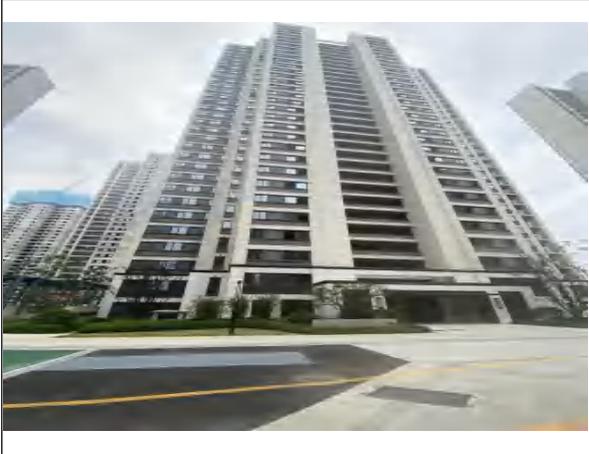
<p>照片 1                      拍摄时间：2023.6.27                      监测分区：A 地块建筑区                      监测位置：/                      现场情况：建筑已完工，内部装修已完工，周边排水良好                      建议：注意巡查排水系统</p>	<p>照片 2                      拍摄时间：2023.6.27                      监测分区：A 地块建筑区                      监测位置：/                      现场情况：建筑已完工，内部装修已完工，周边排水良好                      建议：注意巡查排水系统</p>

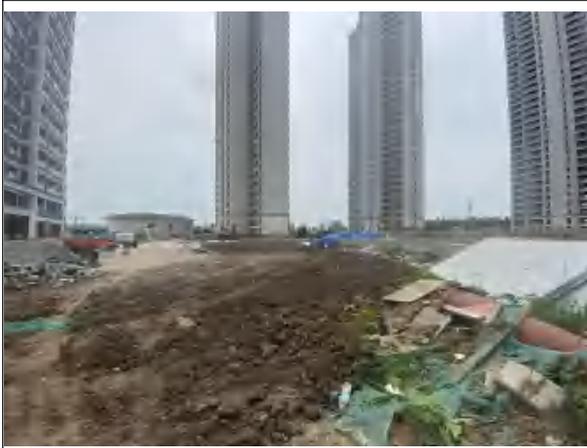
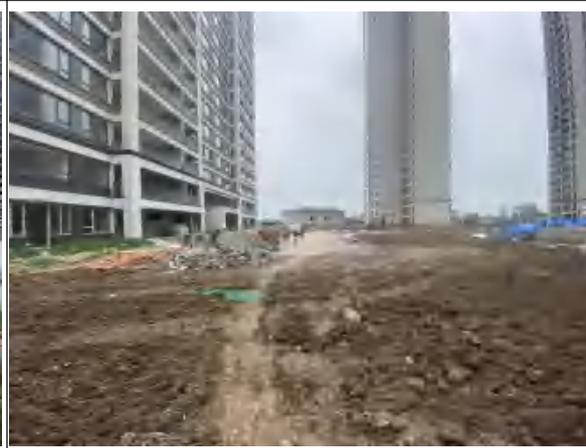
<p>照片 9                  拍摄时间：2023.6.27                  监测分区：B 地块道路广场区                  监测位置：/                  现场情况：已进行硬化处理                  建议：/</p>	<p>照片 10                  拍摄时间：2023.6.27                  监测分区：B 地块道路广场区                  监测位置：/                  现场情况：已进行硬化处理                  建议：/</p>

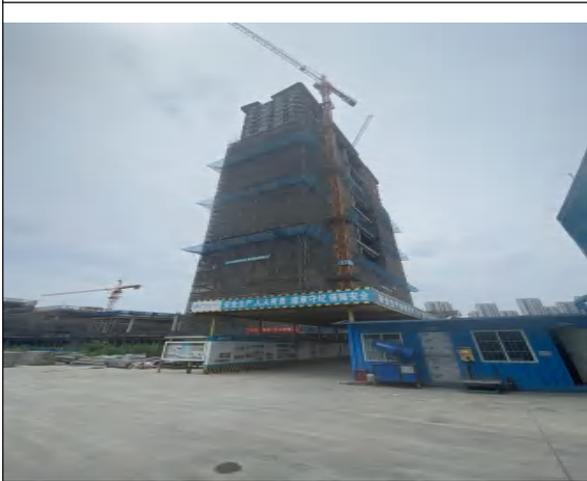
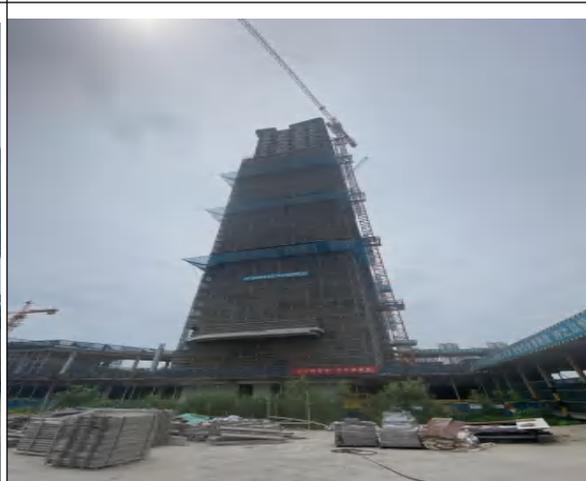
<p>照片 11                  拍摄时间：2023.6.27                  监测分区：D 地块建筑区                  监测位置：/                  现场情况：主体工程施工                  建议：加强建设管理</p>	<p>照片 12                  拍摄时间：2023.6.27                  监测分区：D 地块建筑区                  监测位置：/                  现场情况：主体工程施工                  建议：加强建设管理</p>

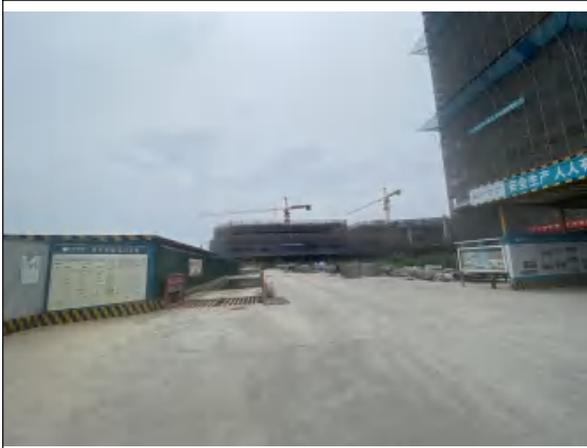
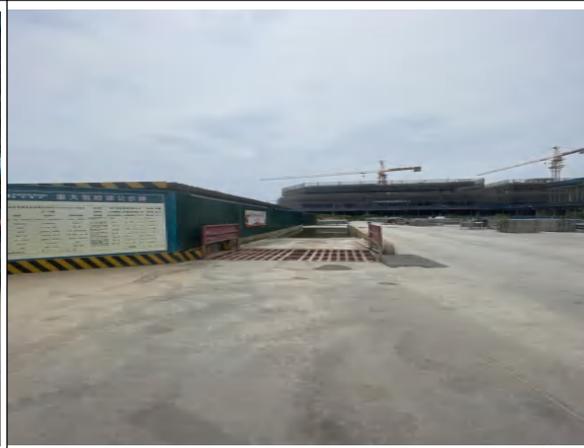
<p>照片 13                  拍摄时间：2023.6.27                  监测分区：D 地块道路广场区                  监测位置：/                  现场情况：已进行硬化处理                  建议：/</p>	<p>照片 14                  拍摄时间：2023.6.27                  监测分区：D 地块道路广场区                  监测位置：/                  现场情况：已进行硬化处理                  建议：/</p>
