# 生产建设项目水土保持设施 验收鉴定书

项 目 名 称 江心洲 NO.2016G84 地块 C 项目

## 一、生产建设项目水土保持设施验收基本情况表

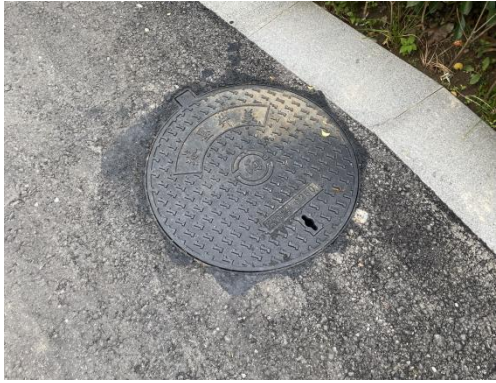
附表 3：水土保持设施完成情况现场照片资料

| <p>拍摄时间：2022 年 6 月<br/>措施名称：排水管网<br/>分 布：道路广场区<br/>运行情况：运行良好</p> | <p>拍摄时间：2022 年 6 月<br/>措施名称：透水铺装<br/>分 布：道路广场区<br/>运行情况：运行良好</p> |

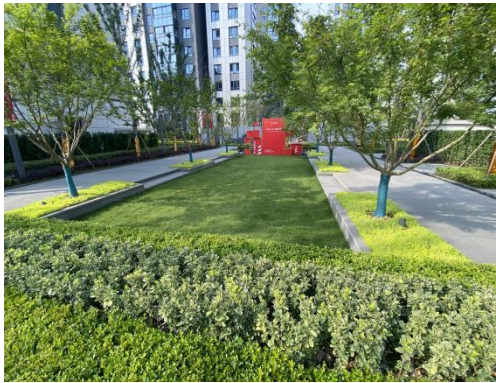
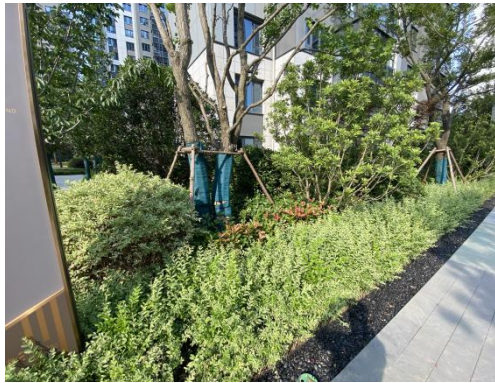
| <p>拍摄时间：2022 年 6 月<br/>措施名称：园林绿化<br/>分 布：绿化区<br/>运行情况：运行良好</p> | <p>拍摄时间：2022 年 6 月<br/>措施名称：园林绿化<br/>分 布：绿化区<br/>运行情况：运行良好</p> |

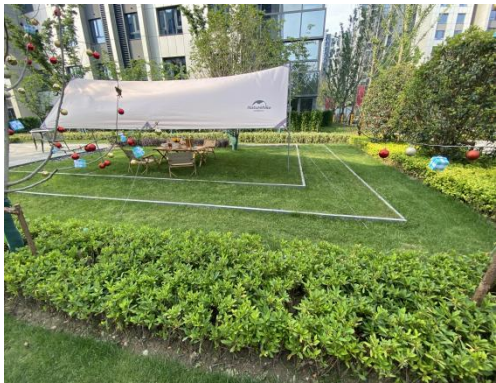
| <p>拍摄时间：2022 年 6 月<br/>措施名称：园林绿化<br/>分 布：绿化区<br/>运行情况：运行良好</p> | <p>拍摄时间：2022 年 6 月<br/>措施名称：园林绿化<br/>分 布：绿化区<br/>运行情况：运行良好</p> |
